競技用前ホークの破損事例について

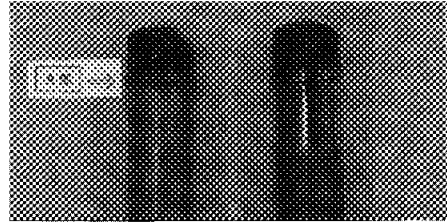
写真 ホークシステムの外観

競技中、落車した前走者に追突し、その際、ホークシステムと前ホーク肩とが接合部より分離した事例があった。分離したそれぞれの部材を観察した結果、過去にもあった事例と同じように、ろうの全く流れていない部分が認められた。一見抜けたと思われるようなホークシステムはその右側下端部が少し丸みを帯びて変形していた。多分、追突時の衝撃で、ホークシステムはホーク肩との接合部近傍で側方からの負荷により、“J”のように曲げられ変形したものである。そのホークシステムとの嵌合部であるホーク肩の内面はひどく錆びていた。写真は嵌合部から抜けたホークシステムで、その写真左側は当破損品、写真右側は同様の事例品で参考のために比較したものである。ホーク肩の破損した一部（A部）が環状でホークシステムのパイプ周囲に残っていた。少なくともこの部分に関してはろう材は十分に間隙を満たしていたと思われる。しかし全体的にはろう回りはよくなかった。

その結果、破損品の接合率は約37%であり、比較品は50%程度であった。なお、ある競技車の同じ部位を人為的に引き抜いて調べた場合、その値は約60%程度であった。

文献¹⁾によると、実際のろう付作業にあたっては、そのろう付部を完全に満たすことは少なく、70~80%程度ろう付されている場合が大部分であるといわれている。しかしながら今回の部材については37%程度の接合率であった。もっとも応力集中の起きるフィレット部分（A部分）はろう付されていた。しかし、内部はほとんどろうが回っていない状態であった。このような極端な状態でも、通常の使用では何ごととも起こらず、継手としての機能を十分に果たしている場合も決して珍しいことではないと言われている²⁾。

当破損品の場合も6年弱の間、幸いにも強度の限界付近のところで使用されていたものの表面的には何ごとともなかったものが、ひとたび大きな応力集中に見舞われて、このようなトラブルになったものと思われる。

ろう付の理想は適正な時期に、必要な場所に、必要な量を、すばやく供給することである。フィレットがきれいに形成されても、継手間隙にろうが必ずしも回ったことを意味しているわけではない。

今後は経験のなかにも“加熱の仕方とろうの流れ方”を科学する心構えが必要である。
