## 自転車部品のトラブル事例の収集と対策 (10)

### No.16 サドル押さえ金具の破損事例

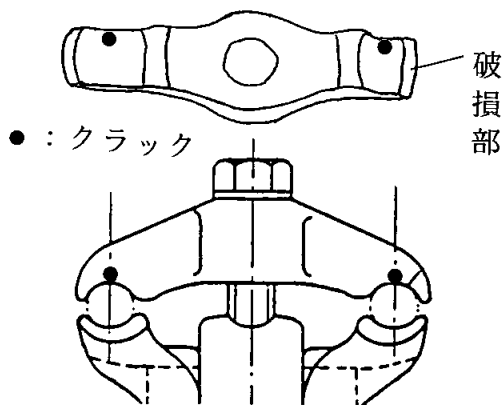
レース後、サドルに異常を感じるとの申し出があり、検査の結果、サドルばね押さえ金具が破損していた。この押さえ金具は、競輪競走に4年間使用されていたもので、図1に示すように破損はサドルばねを押さえる箇所が生じていた。また、破損した押さえ金具を締め付けていたボルトも、大きな力が加わったと思われ、中央部よりやや上側の箇所で変形がみられた。図中に示したように破損部付近とは別の箇所にもクラック（図中●印）が存在していた。

腐食および摩滅が著しく、破面を観察するのが困難であった。しかし、破面の大部分からは疲労破壊の特徴を現わすストライエーション模様が観察された。

目視では確認できなかった微細なクラックが電子顕微鏡による表面観察で存在していることが分かった。このクラックは結晶粒界に沿っており、応力腐食割れが生じたものと考えられる。

この事例は締め付けボルトの過度の締め付け力と腐食要因により応力腐食が発生してクラックが生じ、さらに乗車時の繰り返し負荷により、疲労破壊にいたったものと思われる。

図1 シートポスト押さえ金具の破損部

したがって、適切な調整方法の指導とともに、今回の部品は約4年間使用されていたとのことであるが、負荷のかかる部品には応力腐食割れが問題となるので外見的に異常がなくても定期的な交換が望ましい。

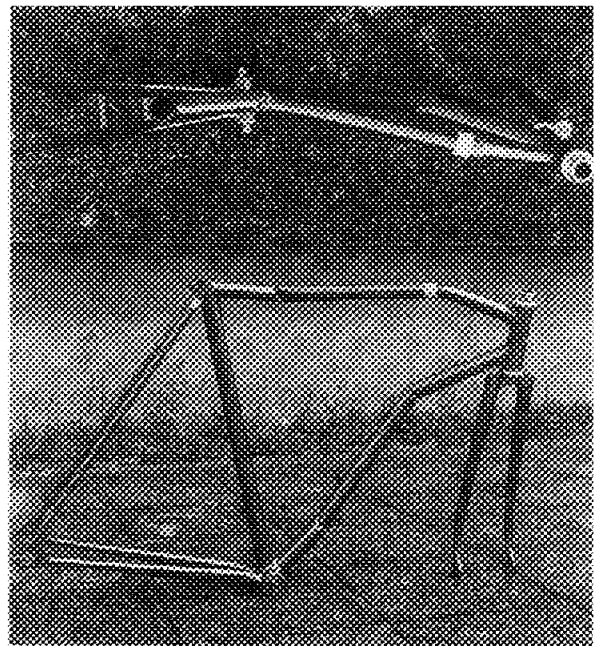
事故状況として分かっていることは、最初のトラブルを端に連鎖的に6台の落車があり、この事例はその中の1台であるということで、写真1にその破損したフレ

ームの外観を示す。壊れ方からみて2段階にわたる衝撃的な力によって生じたものと考えられる。最初は縁石に乗り上げた時と同じような、前輪を下から突き上げるような衝撃的な荷重がヘッド回りに加わり、パイプの上面には引張力が働き、そのため塗膜が割れていた。一方パイプの下面には圧縮力が働き、その表面が膨れたようになっていた。

第2段階の負担は、事故車が転落後、後続のレーサー

写真1 破損したフレーム

の乗り上げ（上下パイプの中央部には黒っぽいタイヤの痕跡があった。）により生じたものと判断される。いずれにしてもその壊れ方は紙細工を思わせるような惨澹たる有様であった。

材料分析やハンガ部およびヘッド部周辺の硬さ分布などからは、これまでのものと特に変わったところはみられなかった。しかし、パイプの肉厚測定の結果、フレームの前三角部分にはすべて0.7-0.4-0.7のパイプが使用されていた。

これまでも、この種のパイプがフレームのひずみ取りの段階で折れるというトラブルがあった。本事例で最も薄い肉厚部分を取ってみても0.62-0.35tという異常さである。目に見えない部分での問題であるだけに、軽量化だけに目を奪われることのないよう十分な検討が必要である。

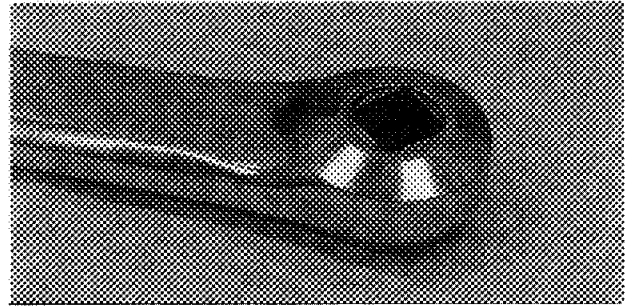
前日検査にて左クランク軸挿入部近傍に微細なクラッ

クが数カ所発見された(写真2)。

そこで、走査型電子顕微鏡により表面観察するとともに、クラック断面を金属顕微鏡により観察した結果、クラックが粒界に沿って細かく枝分かれしているのが確認された。今回の事例の場合、X線マイクロアナライザによるクラック部分の元素分析では、塩素の存在は確認できなかったが、応力腐食割れを起こしているものと思われる。

写真2 クラックの発生状況

じる。したがって、応力腐食割れの防止として、環境面では決め手となる対策はないが、材質や加工面では、感受性の低い合金の使用や、熱処理方法の検討および航空機部品などで応用されているショットピーニングを行う方法などが考えられる。また、負荷も応力腐食割れの大きな原因であるので締め付けボルトの過度な締め付けトルクには厳重に注意する必要がある。
