ISO規格のMTBフレーム疲れ試験

1. はじめに

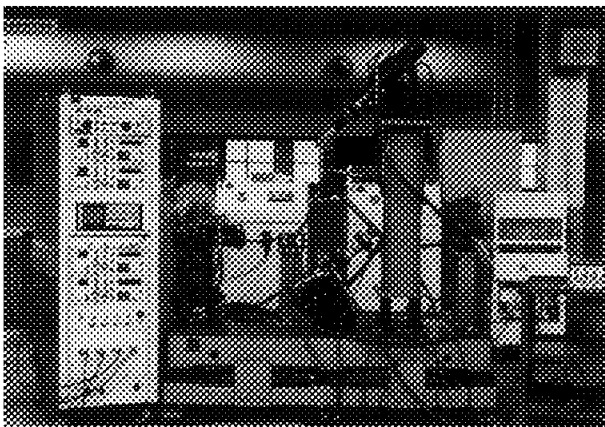
写真1 MTBフレーム疲れ試験装置

当所ではすでに実走試験を行っていたので、実走時のフレーム各部の最大応力とおよそ同じ大きさの応力を、加振機とおもりの構成を変えて発生させて加振条件を求めた。このうち、写真1に示すような4台の油圧加振機による試験方法について報告する。

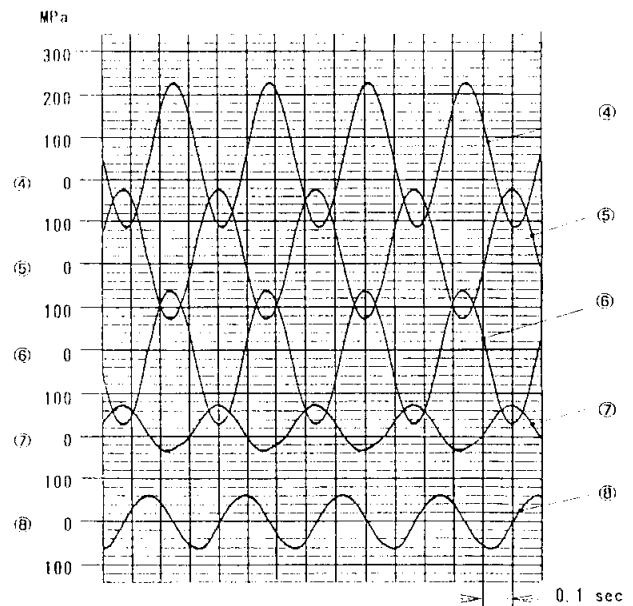
図1 MTBフレームの応力波形

図1が4台の加振機によるMTBフレームの応力波形である。前ハブ軸とハンドルステムの加振機が山道下りに発生する応力を、左右のペダル軸が山道上りのペダリング時の応力をほぼ再現できた。表1の加振条件で、前ホークがハイテン製、フレーム体がクロモリ製のろう付け結合とアルミ製の接着結合の各々2台について疲れ試験を行った。クロモリ製のフレーム体は、57,000回と115,000回でホーク足のろう付け箇所にクラックが発生した。アルミ製のフレーム体は111,000回でヘッドパイプと上パイプの接着部分での塗膜にクラックとしわが発生したが、もう1台は160,000回でも異常なかった。
