アルミ製クランクの特徴的な破損の究明

平成9年6月に、マウンテンバイク類形車用のある品種のクランクについて、リコールの宣言があった。当所はその一部を試験したところ、リコール品ばかりでなく、十分な強度を持つものでも、クランクの取付位置によって発生応力はかなり違うことが分かった。

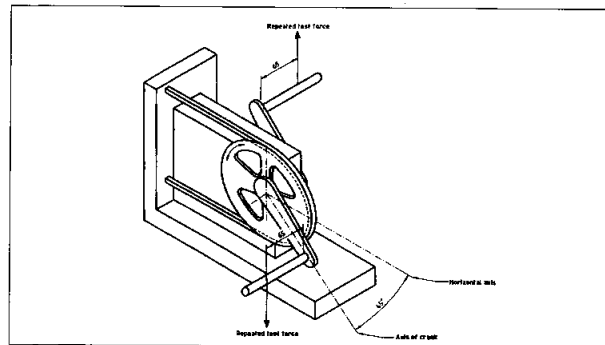
図1 クランク・アセンブリの疲れ試験の構成 (ISO規格案)

クランクの破損は、一般的に左側より右側に多く、右側ではアームの根元またはペダル軸の穴に生じる。この破損は自転車の転倒につながるため、疲れ試験がJISやISOで規定されている。ISOの試験は、図1に示すように、右クランクを水平よりも下45°の位置にする。ただし、JISでは下35°であるが、いずれも乗員の踏力がクランクの1回転のうち、一番大きくなるような位置である。

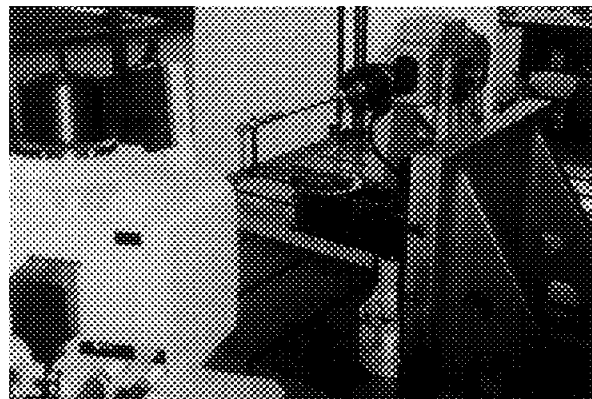
写真1 クランク・アセンブリの試験状況

実際には、右クランクを水平より上30°、水平、水平より下30°の三つの位置に設定して、アームの根元の応力を測定した。この状況を写真1に示す。中央部に右クランクが水平に取り付けられている。左手前に、応力を測定する動的応力解析装置のカメラがある。これは、物質の熱弾性効果による表面温度の変化量を赤外線によって検知して、応力パターンで表示する。正常品を試験して、各位置でのパターンを三つ並べた結果を図2に示す。左側にペダル穴がある。これは、右クランクの側面を図3のように、上方から見ている。予想外にも、アームの根元の最大応力値は、同じ条件で上30°が一番大きく、次に水平、そして下30°となった。上30°では下30°よりも67%も大きかった。

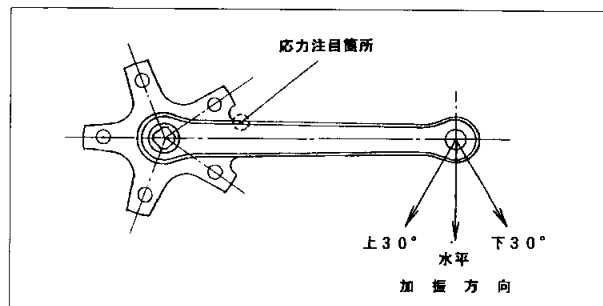
図3 右クランクのペダル軸の加振方向と応力注目箇所

図3は、右クランクを同じ位置に置いて、力の加える方向を三つ重ねて記入している。同図で、ペダル軸の加振位置がクランク表面より65mm上側にあることを念頭におくと、アームの根元は、ねじりによる折り曲げの起点にあっていると理解できる。そして、上30°の方が、ねじり量が大きいこととなる。したがって、右クランクはこのような上側の位置で破損する可能性が大きい。
