## クランク・アセンブリの疲労試験

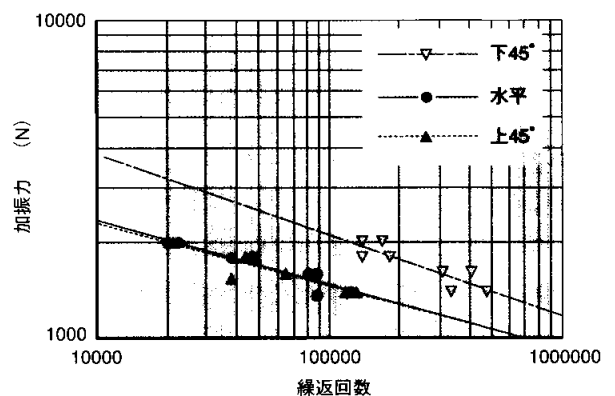
図2 クランク・アセンブリの疲れ試験 (1)

疲れ強度は上45°と水平に比べて大きくなった。水平と上45°の疲れ強度はほとんど等しい。破損状況を見ると上45°と水平では、右クランクのアームの根元にクラックが発生した。しかし、下45°では、右または左クランクのペダル軸のねじ部にクラックが発生した。

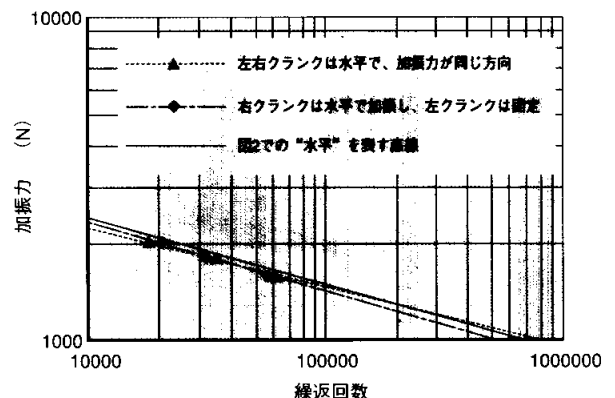
図3 クランク・アセンブリの疲れ試験 (2)

同図には、図2での水平の場合の結果も合わせて示すが、破損はすべて右クランクのアームの根元であった。右クランクが水平であれば、三条件とも疲れ強度はおおよそ等しくなった。
