自転車規格検証（第三報）

サドル耐久性試験（JIS D 9431-2001）検証

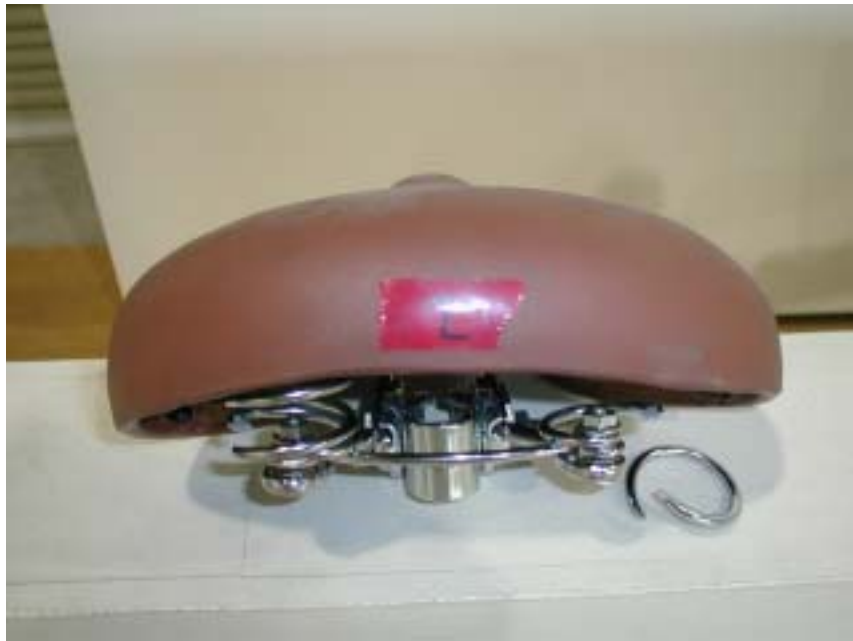
試験結果を表3に示す。供試品 2は253,448回で右コイルばね欠損、左コイルばね折れが生じた。 3は414,473回で前部舟線はめ込み部合成樹脂が破損した。 4は243,223回で後部舟線はめ込み部合成樹脂が破損した。

写真4 サドルの破損状況(2)

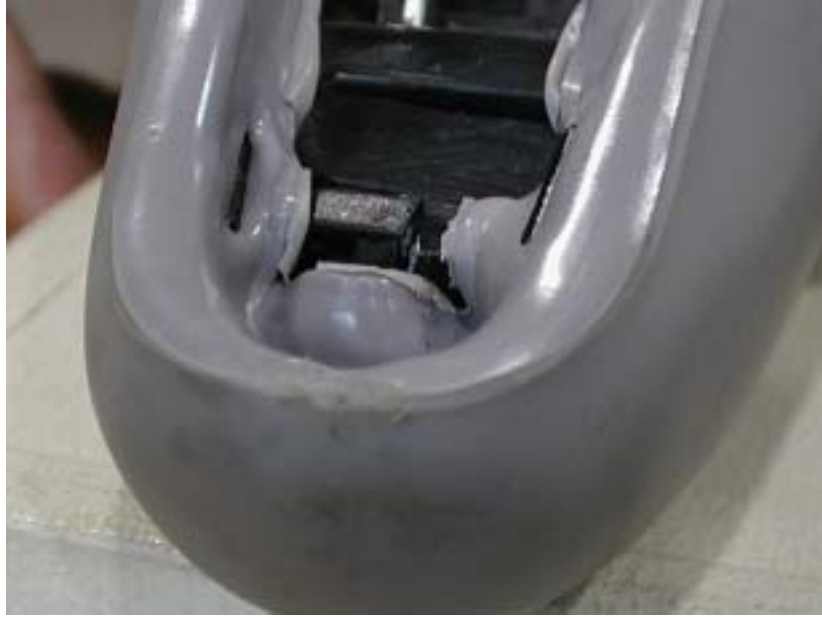
写真5 サドルの破損状況(3)

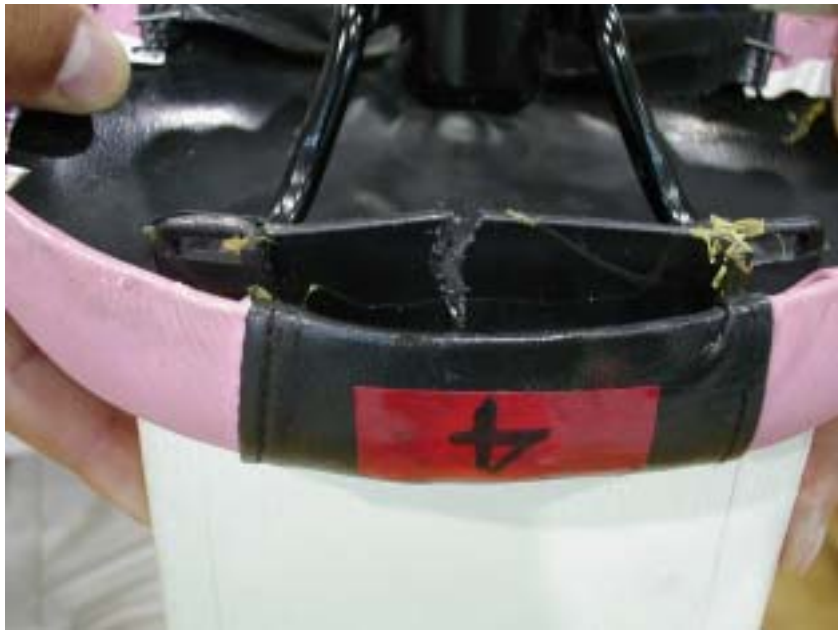
写真6 サドルの破損状況(4)
