自転車ISO会議での規格動向

平成12年6月26日と27日にスウェーデンのマルメ市にて開催されたWG4会議（写真1）で審議された規格のうち、三項目の報告です。

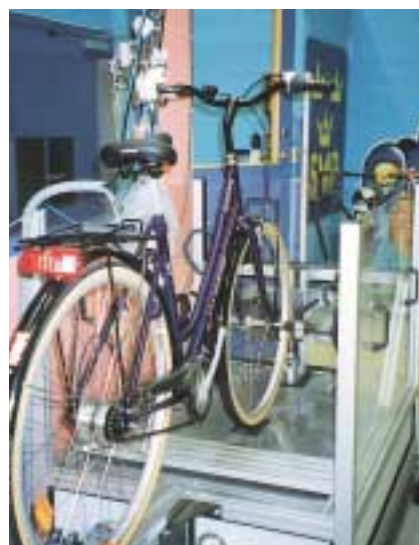
写真2 DIN規定による制動試験機

会議後、スウェーデン機械試験機構（SMP）の自転車部門の設備を見学した。ここは、機械関係の国際的規格に従った試験、製品認定、認証、検査などを行っており、国内の3事業所のうち、一つがマルメ市近郊にある。自転車の試験機ではドイツ規格（DIN）に必要な設備が一応そろっている。写真2は制動試験機で、ブレーキを掛けたときの減速度を測定する設備である。
