## CEN規格案による錠の強度試験

### < 自転車等規格検証機能の充実 >

開発事業部 亀山勝弘、野村尚慈、坪井信隆

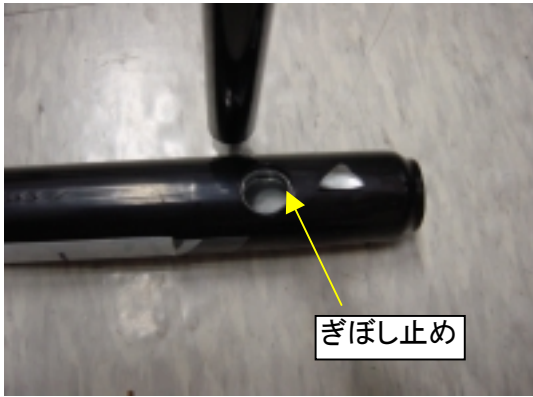
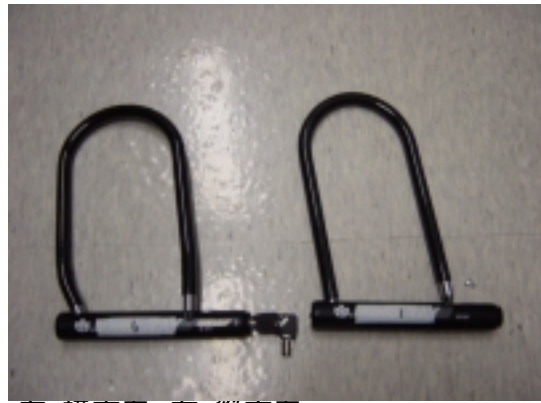
写真9 Uシャックル錠 (No.1)

ハウジングの破損

左:横方向、右:縦方向

Uシャックル錠の破損状況を写真9、10に示すが、縦方向ではハウジングが破損し、横方向ではシャックルが変形し破損した。

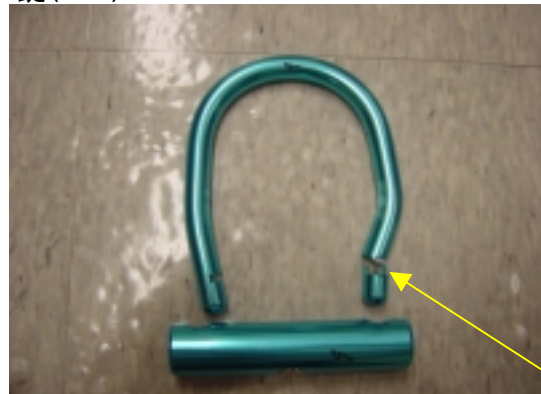
写真10 Uシャックル錠 (No.2)

ハウジングの破損

シャックル破損

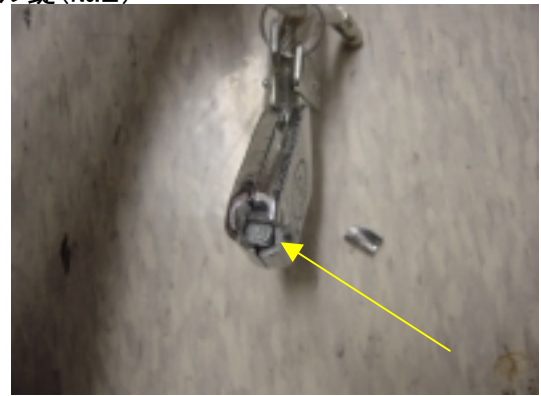
写真11 ワイヤ錠 (No.3)

本体破損(ロックぎぼし側)

本体破損(固定ぎぼし側)

ワイヤ錠の破損状況を写真11～14に示すが、ワイヤで切れるものはなく、本体やぎぼしで破損したり、ワイヤのかしめ部分が抜けたり破損した。またワイヤ径は引張強度には影響しないが、径が大きくなると本体部も剛性化しているため強度が増していくようである。

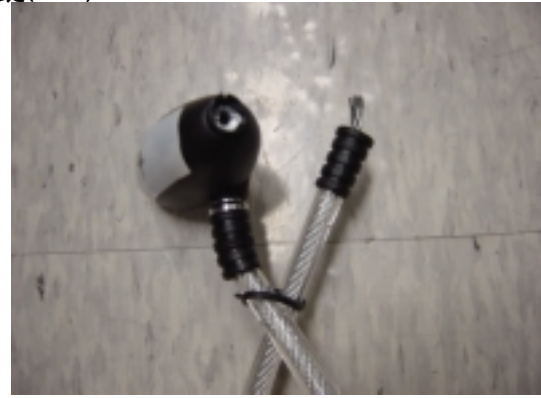
写真12 ワイヤ錠 (No.4)

ぎぼし切断

ワイヤの抜け

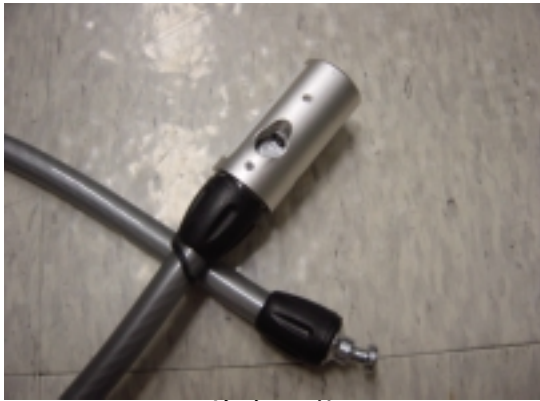
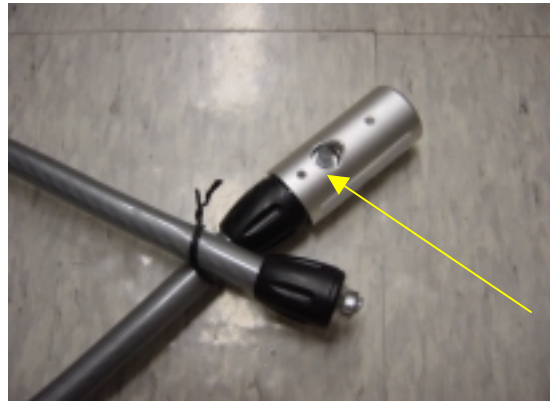
写真13 ワイヤ錠 (No.5)

ぎぼしの抜け

ぎぼしの切断

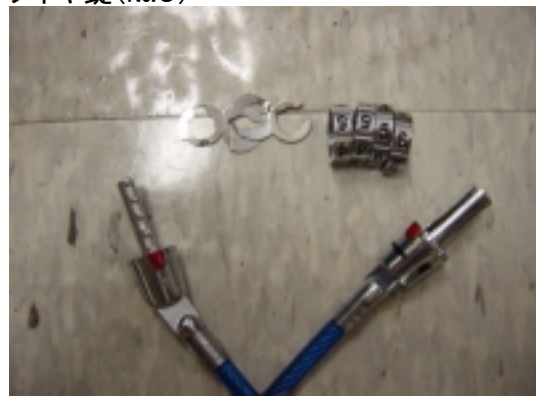
写真14 ワイヤ錠

No.8 本体破損

No.7 本体(ダイヤル部)破損

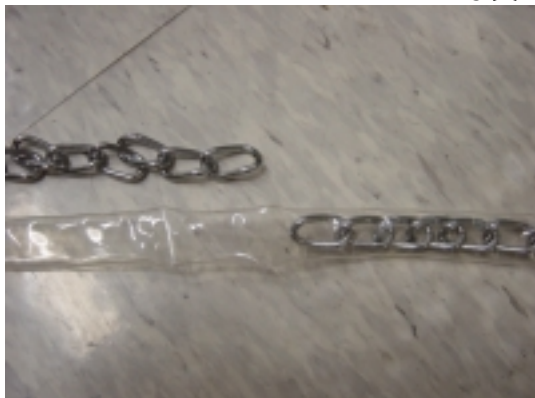
写真15 チェーン錠 (No.9) の破損

チェーン錠は写真15に示すがチェーンが途中で切れるか、本体部分が破損した。

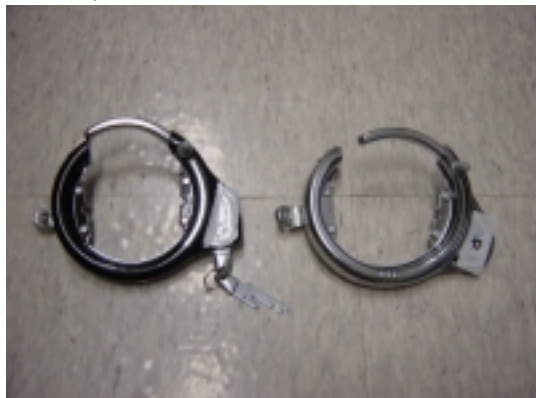
写真16 リング錠 (No.12)  
(左:縦方向、右:横方向)

リング錠は写真16、17に示すが、 12（普通タイプ）は本体が変形してかんぬきから外れ、 13～15（剛性タイプ）は本体が破損した。
