平成 20 年度自転車環境対策
(幼児用自転車分析調査、性能比較調査)
実施報告書

平成 21 年 3 月

財団法人 自転車産業振興協会

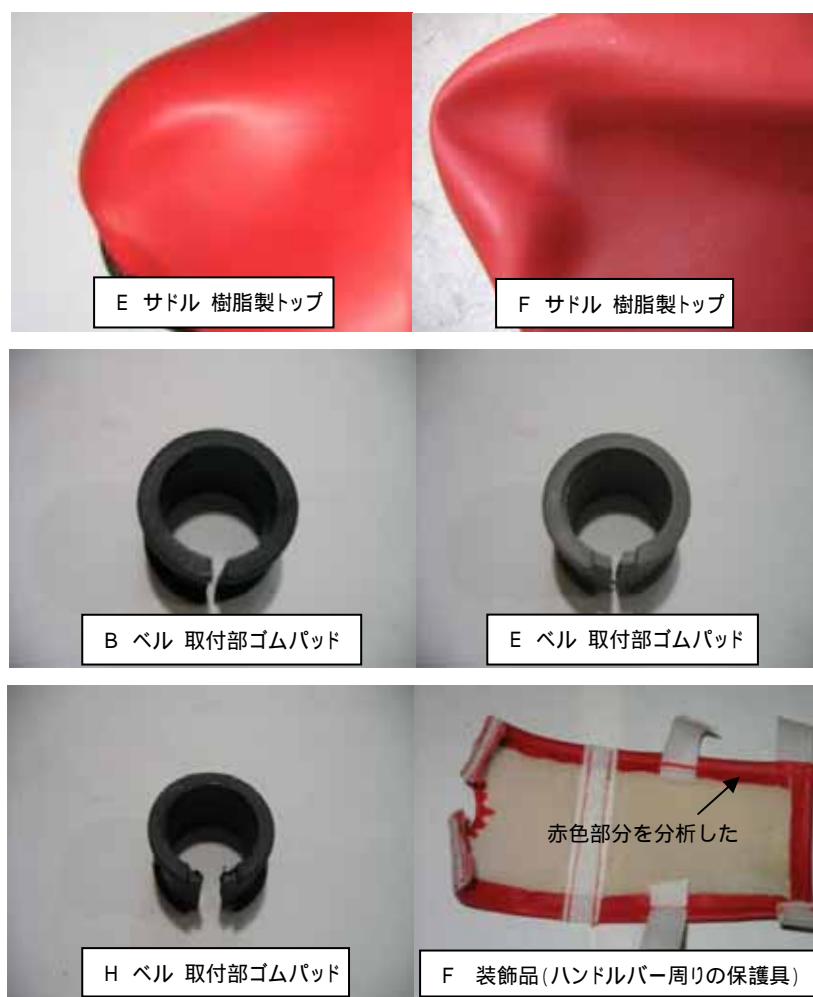
写真 4 パーツ写真（鉛が基準値を超えて含有していた）

今回、幼児用自転車では E、F のサドルの樹脂製トップ（3300 ppm、2300 ppm）、B、E、H のベルの取付部ゴムパッド（8900 ppm、1600 ppm、1500 ppm）、F の装飾品の樹脂部分（ハンドルバー周りの保護具、2400 ppm）の計 6 パーツで基準値を超えて含有していた。写真 4 に基準値を超えて含有していたパーツを示す。

鉛に関して、樹脂中の鉛の使用用途としては、黄色や赤色の顔料、安定剤が考えられる。鉛化合物の顔料は、発色や不透明性、耐光性、堅牢性、着色性など性能を優先して、現在でも絵の具などに使われている。また、鉛系安定剤は熱安定性、着色性に優れる。今回含有が確認された 6 パーツのうち 3 パーツが鮮やかな赤色の樹脂であり、発色の良いものであることから、顔料あるいは安定剤として使用された可能性が高い。残りの 3 パーツに関しては全てベルの取付部ゴムパッドであるが、発色性よりも、熱や紫外線による劣化を防ぐために含有している可能性が高いと考えられる。

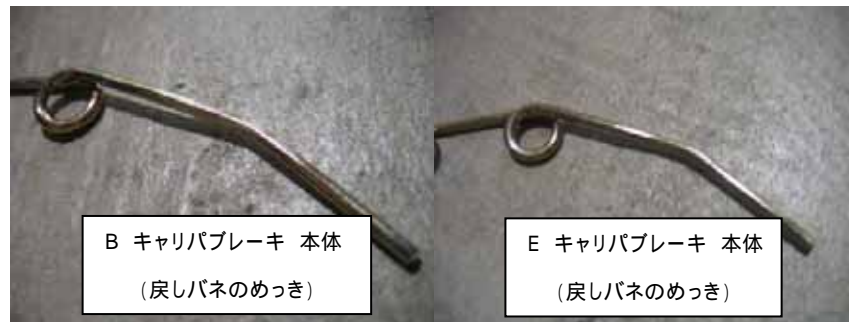
写真 5 パーツ写真（六価クロムが基準値を超えて含有していた）

平成 20 年度は、前述の通り均質物質を、クロメート皮膜を含む下地めっきまでとして含有濃度を算出した。基準は RoHS 指令の閾値である 1000 ppm とした。その結果、B、E のキャリパブレーキの戻しバネのめっきで、それぞれ 11000 ppm、5700 ppm 含有していた。それぞれの外観を写真 5 に示す。

六価クロムに関して、六価クロムを用いたクロメート皮膜は、性能面でもコスト面でも、代替品である三価クロメート皮膜より優れていると言われている。その優位性から、今回含有が確認された部品でも六価クロムを使用していたと考えられる。しかし、六価クロムは、均質物質の定義次第では基準値以下になることもあり、今回の結果は、均質物質を亜鉛めっき層としたことで、昨年度より厳しい数値が出ている。均質物質の定義に関しては、今後の動向にも注目する必要がある。

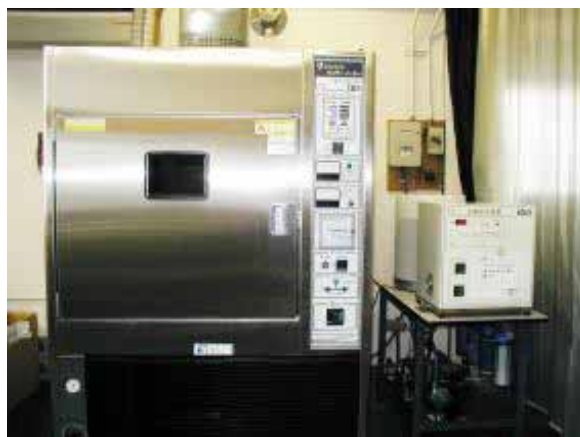
写真 6 耐候性試験機

今回行った促進耐候 (光) 性試験はサンシャインカーボンアーク灯式耐候性試験である。この試験による促進倍率は、試験対象となる物質の種類や組成によるが、屋外暴露に比べ数倍～数十倍と考えられている。試験条件は、ブラックパネル温度が 63 ± 3 、相対湿度 $50\% \pm 5\%$ 、試料面放射照度が $255(\pm 10\%)W/m^2$ 、波長範囲が $300 \sim 700 \text{ nm}$ で、試験時間は 200 時間とした。試験機の外観を写真 6 に示す。

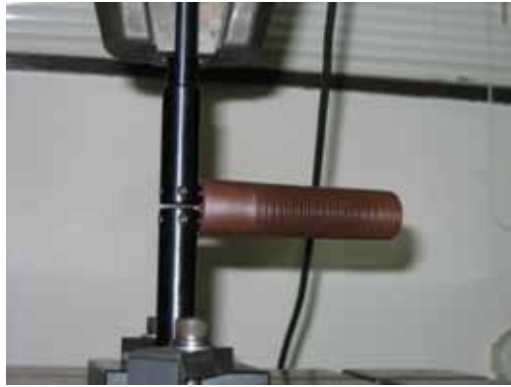
写真 7 にぎりの引張強さ試験状況

今回の試験では、にぎりの内径の呼びがすべて 22 mm のため、引張距離 (A) が 38 mm になるまで引っ張ったときの合否判定を行った。また合否判定以外に、口部が裂けるときの引張距離 (A) を測定し、耐候性試験前後での試料の引張強さを比較した。試験の状況を写真 7 に示す。

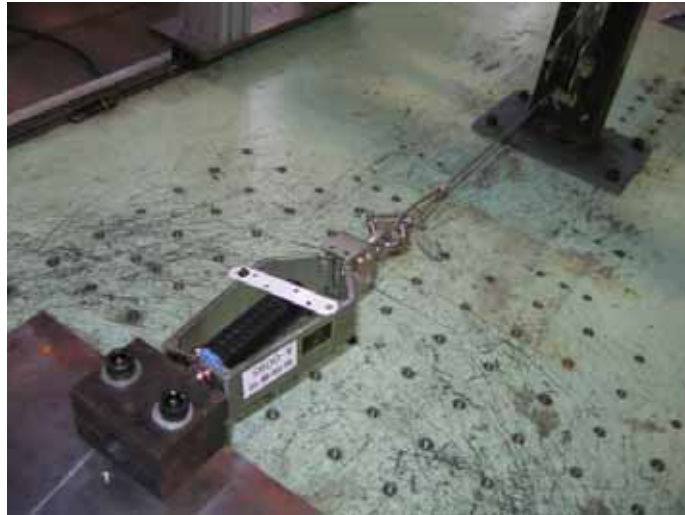
写真 8 にぎりの離脱力試験状況

今回の試験では合否判定以外に、離脱力の値を測定し、耐候性試験前後での試料の離脱力を比較した。試験の状況を写真8に示す。

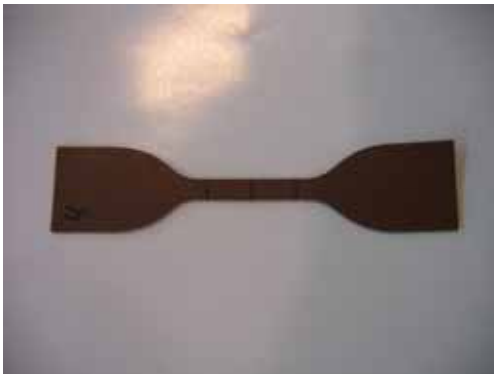
写真 9 打ち抜いた試験片

この試験はサドルトップについて行った。試験片が破壊に至るまで、試験片を主縦軸に沿って一定速度で引っ張り、その間に試験片にかかる荷重を測定した。今回はサドルトップを JIS K 7113 (プラスチックの引張試験方法) 2号試験片打ち抜き刃でプレスにより打ち抜いた(写真9)。この試験片は破壊時に伸びが比較的大きい材料(軟質塩化ビニル等)に用いられる。写真10に試験状況を示す。最大荷重と試験片の断面積より、引張試験中に試験片に加わった最大引張応力を算出し、耐候性試験後の値を耐候性試験前の値で除した最大引張応力保持率で比較した。なお、引張速度は 50 mm/min とした。
