自転車規格検証（第三報）

サドル耐久性試験（JIS D 9431-2001）検証

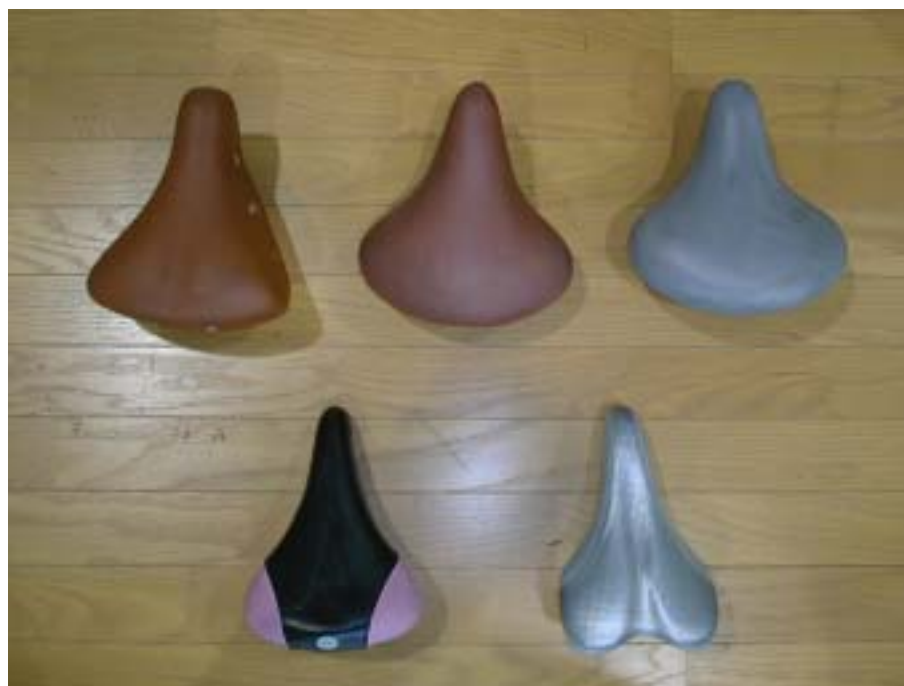
写真 1 供試品
上列左から 1、 2、 3
下列左から 4、 5

国内外製の完成車から抽出したシティ車用 3 銘柄、スポーツ車用 2 銘柄の合計 5 銘柄のサドルを供試品とした。供試品の一覧を表 1 に、外観を写真 1 に示す。

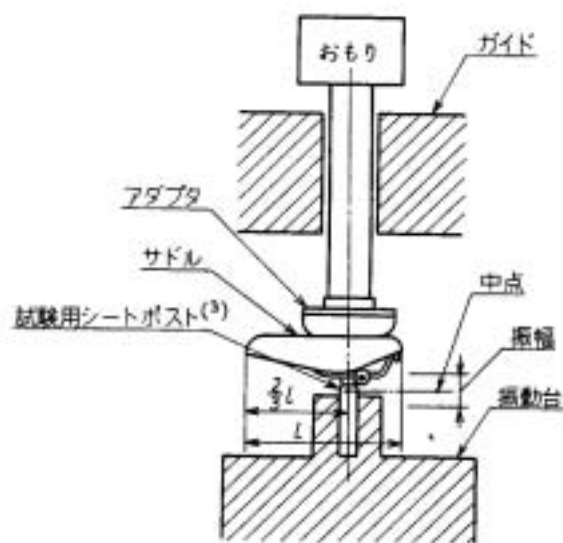
図 1 サドル耐久性試験

JIS D 9431-2001 に基づき試験を行った。この規格では図 1 に示すように、サドル座面を水平にして振動試験機に取り付け、トップ上面に JIS の付図にあるアダプタを介して、質量 80 kg の荷重をシートの前端よりシート全長の

2/3 の位置に載せ、全振幅 16mm の振動を毎分 150 回の割合で垂直に 120,000 回加えたとき、トップ及び各部に破損、著しい変形などの異状があらならないと定められている。今回はこの規格の 5 倍の振動回数である 600,000 回まで試験を行い、検証した。試験装置を写真 2 に、試験状況を写真 3 に、荷重点位置を表 2 に示す。今回の供試品では荷重点の中心とシートポストの軸線がサドル全長の前端から 2/3 の位置になるよう、すべての供試品でやぐらの向きを前後逆向きにした。しかし、表 2 に示したように 1、2 は規定の位置に固定することができず、表 2 に示した位置で試験を行った。

しかし、規格中には『荷重点の中心がサドル全長の前端から 2/3 の位置になるよう固定する。』と記載されているものの、サドルとシートポストが取り外せるタイプのサドル試験時のポストの位置は『やぐらの向きは前後いずれでもよい。』、『ポスト直付けサドルは、ポストの軸線とサドル座面との

交点の位置に荷重の中心が来るように固定する。』と記載されているだけで、内容が不明瞭である。今回の検証試験では、規格に記載された図1を参考に、荷重点の中心とシートポストの軸線が一致するよう試験を実施したが、3章にも記したとおり、5個の供試品のうち2個の試料でポストの位置を2/3の位置に調整することができなかつたので、次回改正時には文言の見直しが必要であろう。
