## 続・自転車衝突するとき

### 歩行者に対して

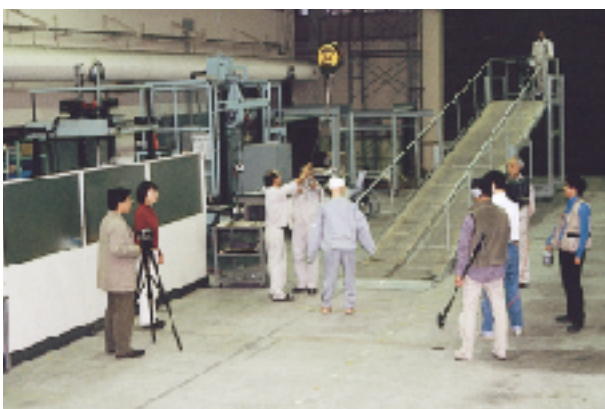
写真1 60kgを積載した自転車と64kgのダミー

撮影風景を写真1、2に示す。この試験では、人間に代わり64kgのダミー（人体モデル）を使用した。準備の関係上センサによって加速度を測定していないが、ビデオテープを観察すると、前輪がダミーへ衝突していて両者とも弾性体であること、その後ダミーは自転車と一緒に数m動くことから、衝突によるダメージはあまりないことが分かった。むしろ、運動エネルギーによる路面への激突が問題である。すなわち、この試験ではダミーが額を直接に路面へ打ちつけたが、場合によっては後頭部を打つような倒れ方をすれば、手で防ぎきれないので、頭部に重大な損害を与える恐れがあった。

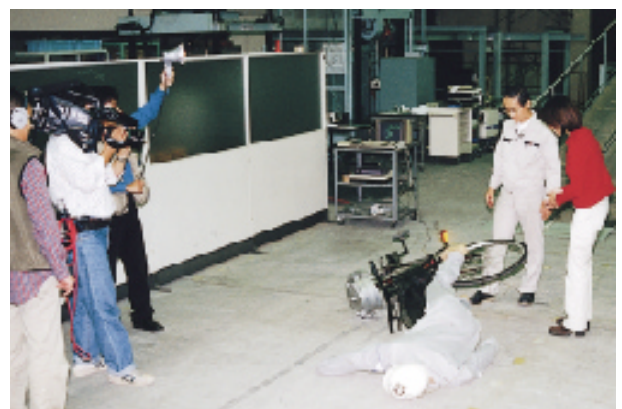
写真2 自転車に衝突されたダミーが転倒
